## The flood in Provadiya and adaptation to their influence

### Провадийските наводнения и адаптацията към тяхното въздействие

*Dobromir Grozdev*  
*Добромир Гроздев*

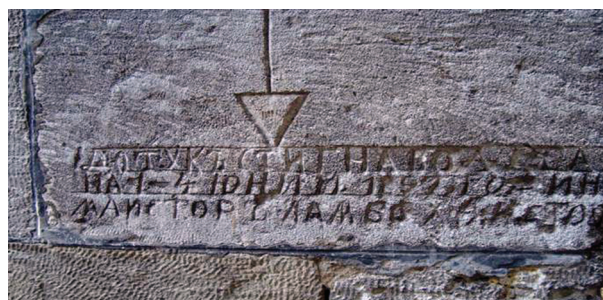
**Фиг. 1.** Надпис върху часовниковата кула в Провадия относно наводнението през 1897 г. в резултат на покачване на нивото на Провадийска река

Първото наводнение в гр. Провадия, предизвикано от покачването на нивото на Провадийска река, официално регистрирано, се случва в средата на 1897 г. На камък в основата на часовниковата кула

в града (фиг. 1), построена през XVI–XVII век, пише: „До тукъ стигна водата на 1–4 юний 1897 година майсторъ Ламбо Христовъ“. Височината на прилива е 143 cm над основата на кулата.
